# Procedee de investigare și reabilitare structurală a unor clădiri expuse mediului corosiv de exploatare

Methods of investigation and rehabilitation of buildings exposed to corrosive operating environment

Ioan Tuns<sup>1</sup>, Florin-L. Tămaș<sup>2</sup>

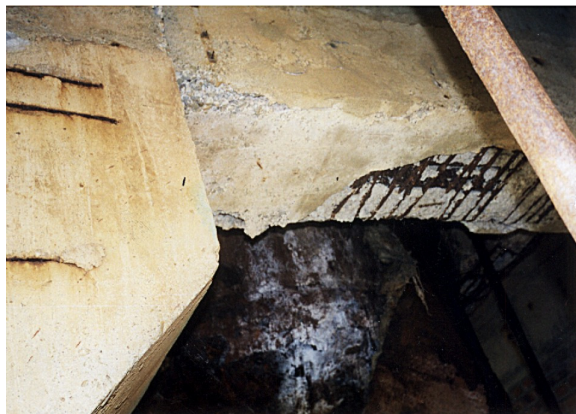
- dezvelirea armăturii transversale și corodarea acesteia la suprafață (fig. 1);
- grosimea redusă a stratului de acoperire cu beton a armăturii;
- distanță neuniformă între etrieri;
- lipsa unor măsuri primare de protecție a elementelor din beton împotriva coroziunii chimice;
- întreținerea necorespunzătoare a clădirii.

Fig. 1. Secția acid “I” – Aspect consolă și riglă de cadru șir B ax 5 cota +5,50 m

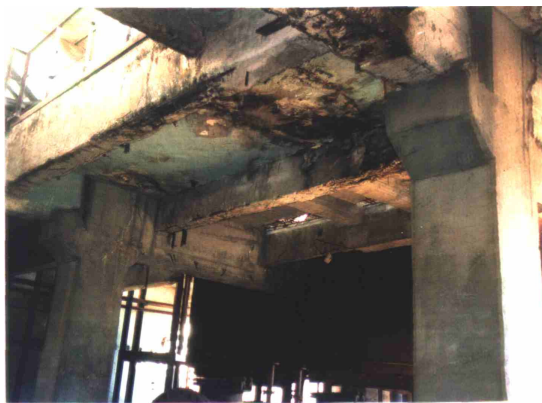
- porțiuni cu betonul de protecție de la introdusul plăcii exfoliat (fig. 3);
- nervurile planșeului corodate, cu fisuri longitudinale în stratul de acoperire la o distanță de cca.  $(2 \div 3)$  cm față de muchii (fig. 3);
- desprinderea pe unele porțiuni de grinzi a betonului de protecție și dezvelirea armăturilor (fig. 3);
- corodarea armăturilor din zonele cu betonul de protecție degradat sau căzut și evidențierea reducerii secțiunii barelor în procent de cca.  $(20 \div 30)$  %;
- dezalcalinizarea betonului de protecție pe o grosime de  $(2 \div 4)$  cm;
- zonele cele mai afectate sunt cele din jurul golurilor de trecere a vaselor de producție.

Fig. 3. Hala Intermediari “B1” – Degradarea planșeului de la cota +4,80 m, șir B – C, axele 4-5

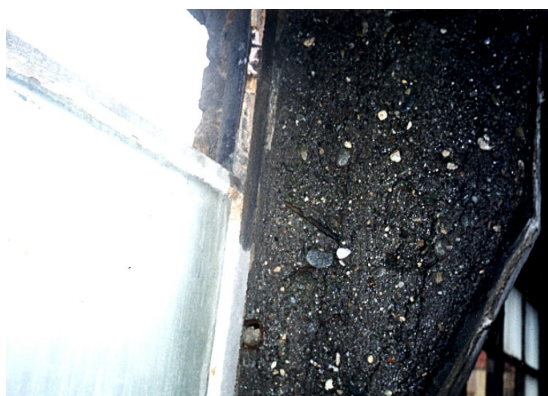
Fig. 5. Depozit de sulf – aspect consolă de capăt șir A ax 3

- prezența fisurilor de suprafață și în profunzime pe fețele stâlpilor și a consolelor, specifice coroziunii sulfatice (fig. 5 și 6);
- orientarea fisurilor după direcția de dispunere a armăturilor;
- desprinderi locale ale stratului de protecție a armăturilor;

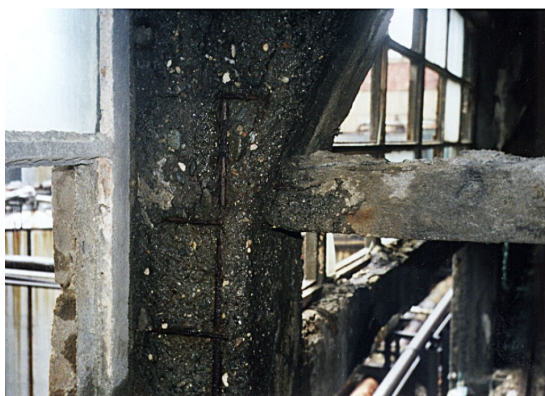
Fig. 6 – Depozit de sulf – stâlp și consolă șir A ax 2

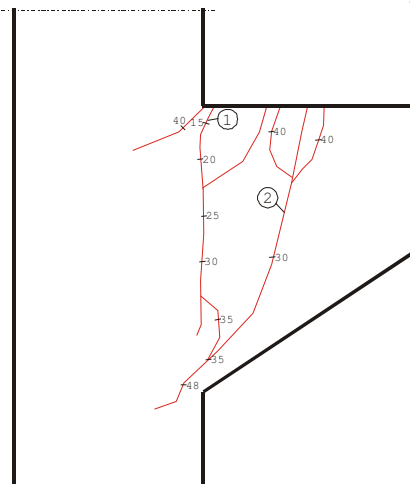
Tabloul formării și dezvoltării fisurilor (fig. 8) arată că acestea apar în număr de două până la trei, care ulterior se ramifică în fisuri noi de lungime și deschidere mai mică.

Fig. 8 Releveu fisuri consola CS1-1

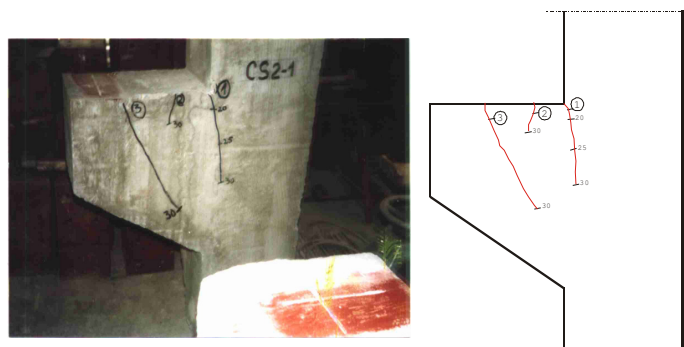
Releveul formării și dezvoltării fisurilor pentru consola CS 2-1 este prezentat în fig. 9.

Fig. 9. Releveu fisuri consolă CS 2-1

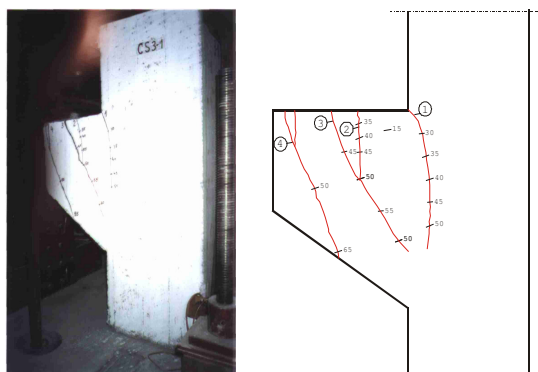
Cedarea consolelor s-a produs la o sarcină verticală de 69 tf pentru CS 2-2 și de 70 tf pentru CS 2-1, CS 2-3, prin deschiderea și ramificarea fisurilor principale și

strivirea betonului de la baza stâlpului de susținere a consolei (fig. 10).

Fig10. Releveu fisuri consola CS 2-1 (consolidată)

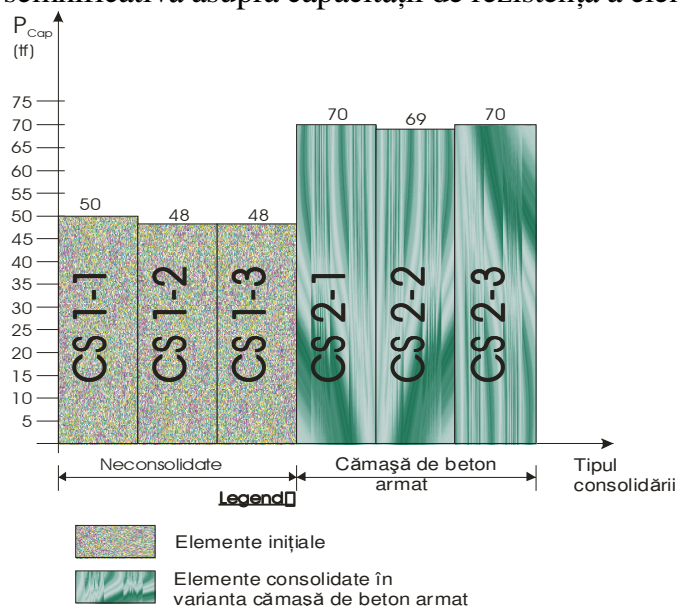
Fig. 11 Sarcina capabilă pe console

- **sarcina capabilă**, determinată pe serii de elemente are valori apropiate, cuprinse între (48 – 50) tf pentru consolele inițiale și între (69 – 70) tf pentru cele consolidate în varianta „cămașă de beton armat”.

$$n_{RCP} = \frac{\text{Sarcina (medie) capabila elem. consolidate}}{\text{Sarcina (medie) capabila elem. neconsolidate}} = \frac{69,7 \text{ tf}}{49,3 \text{ tf}} \approx 1,41$$
