## Identificarea și determinarea hazardurilor naturale – alunecarea de teren din localitatea Seimeni

Identification and determination of natural hazards – landslide in the village of Seimeni

Gabriela Brîndușa Cazacu<sup>1</sup>, Gabriela Drăghici<sup>2</sup>

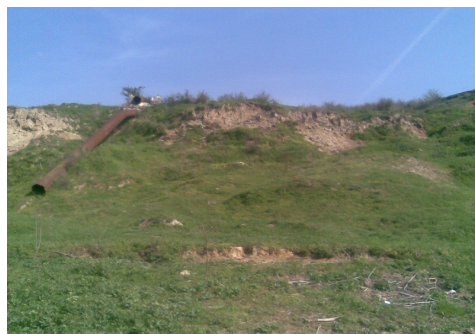
Fig. 1

Pe teren se află o conductă care ar fi trebuit să deverseze în Dunăre apa adunată de pe deal. Aceasta este ruginită, ruptă, nefuncțională. Pe teren nu se află arbori ci numai vegetație de baltă. (Figura 1)

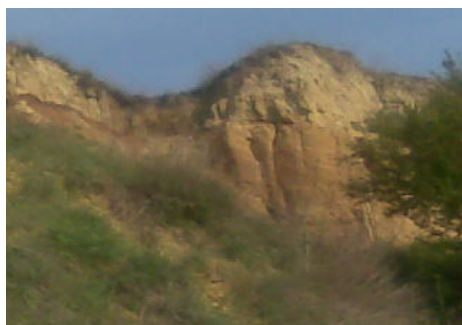
Fig. 2

Sucesiunea litologica este în general următoarea (Fig.2, Fig.3 şi Fig.4) :

- ⊕ în suprafața se afla un strat de pământ vegetal şi umpluturi neomogene, resturi materiale de constructii, resturi menajere, care au grosimi variabile de la 1 – 4 m;

- ⊕ urmeaza un complex de pamant loessoid (loessuri, prafuri argiloase etc) cu grosimi care pot ajunge pana la 30 m. Loessul este de culoare galbena si este grupa B, se tasează sub greutate proprie la umezire;

- ⊕ după complexul loessoid urmează un complex argilos (argile prafoase-argile cafeniu roscate);

- ⊕ în bază sunt prezente calcarele.

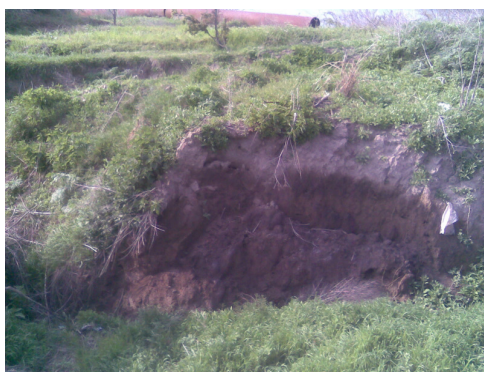
Fig. 5

Localitatea Seimeni are un potențial ridicat de producere a alunecărilor, alunecările fiind reactivate. Tipul de inundație este – pe cursuri de apa şi mai rar pe torenți ( Fig.5, Fig.6)

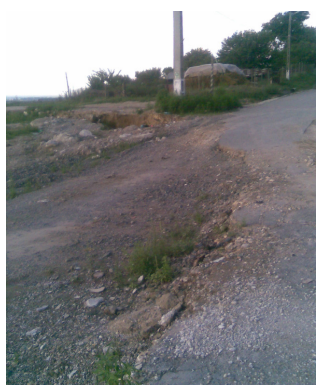
Fig. 7

Se poate concluziona ca in zona Seimeni probabilitatea de a avea loc alunecari si mai importante este mare si foarte mare.(Fig. 7, Fig.8, Fig.9)

Se recomandă efectuarea unor studii de specialitate care să soluţioneze problema alunecării de teren, privind amenajarea malurilor precum şi a versanţilor.

Ca soluţii informative se recomandă realizarea de piloţi, de ziduri de sprijin. Se impune amenajarea versanţilor precum şi realizarea de drenuri colectoare. Realizarea unor sisteme de desecare- canal , de colectare a apei sau reţele de drenaj, lucrări de indiguire, prin lucrări de regularizare, derivaţii, aducţiuni şi captări de apă de suprafaţă ce pot influenţa regimul de curgere în perioada de viituri.

Acoperirea suprafeţei alunecate cu brazde de iarbă va împiedica uscarea terenului şi formarea crăpăturilor de contracţie prin uscare, care constituie căi de acces a apei în teren. Plantaţiile şi împăduririle având efect de asemenea în stabilizarea versanţilor.
