## Rezultate ale auditului energetic la un hotel montan modernizat\*

Results of an energy audit performed for an upgraded mountain hotel

Lucrarea de față reprezintă o prezentare a analizei efectuate și a concluziilor rezultate la elaborarea auditului energetic pentru un hotel montan, care a fost supus unor lucrări de reparații capitale, modernizare și extindere, în scopul creșterii categoriei de clasificare din punct de vedere al confortului și serviciilor oferite. Hotelul este amplasat în zona climatică IV, fost construit în 1974-1976 și modernizat în 2008-2012.

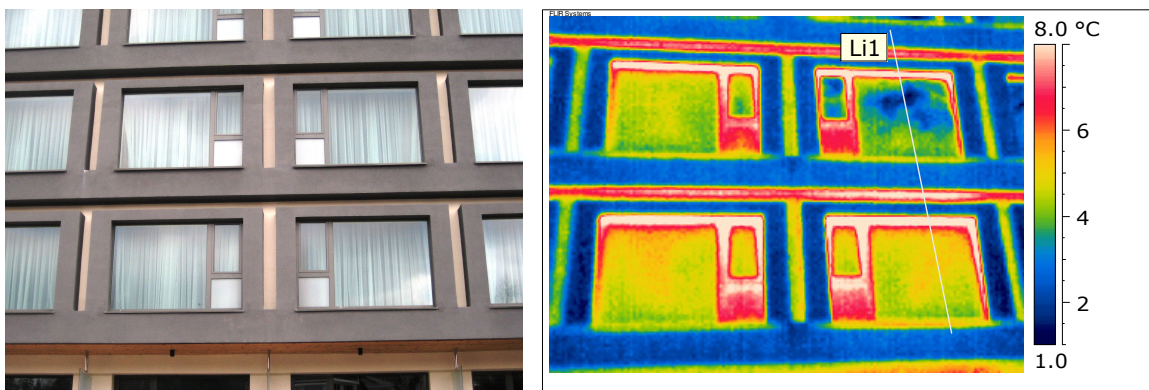
- a) Punți termice liniare pe fațadele principale (vest, est) ale clădirii, zonele de cazare, la intersecția planșeelor cu fațada; temperaturi ridicate ale ramelor ferestrelor (aluminiu) și ale ochiurilor de geam sablate.

Fig 1. Punți termice fatade

- a) Eliminarea punților termice liniare de pe fațadele E și V prin refacerea detaliului constructiv și termoizolarea suplimentară a zonelor de intersecție a planșeelor de beton cu fațada - Soluția **S<sub>1</sub>**

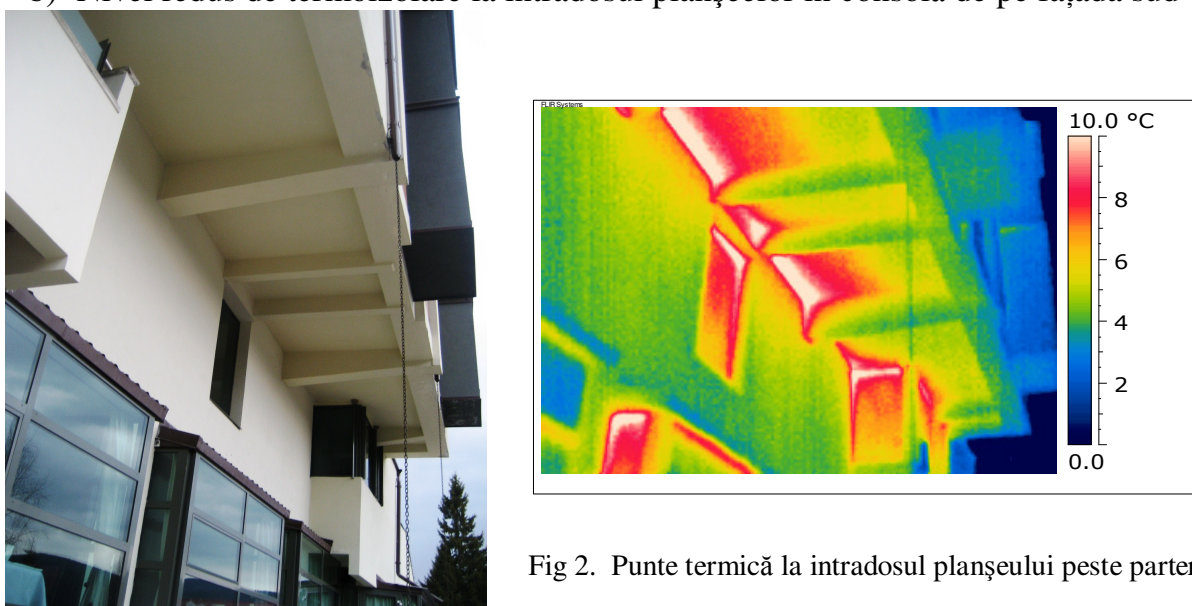
- b) Nivel redus de termoizolare la intradosul planșeelor în consolă de pe fațada sud

Fig 2. Punte termică la intradosul planșeului peste parter

- e) Termoizolarea intradosului planșeelor exterioare cu un strat de polistiren de 20 cm grosime, montat pe fața exterioară, protejat cu o tencuială subțire armată cu plasă din fibre de sticlă (termosistem) - Soluția **S<sub>5</sub>**

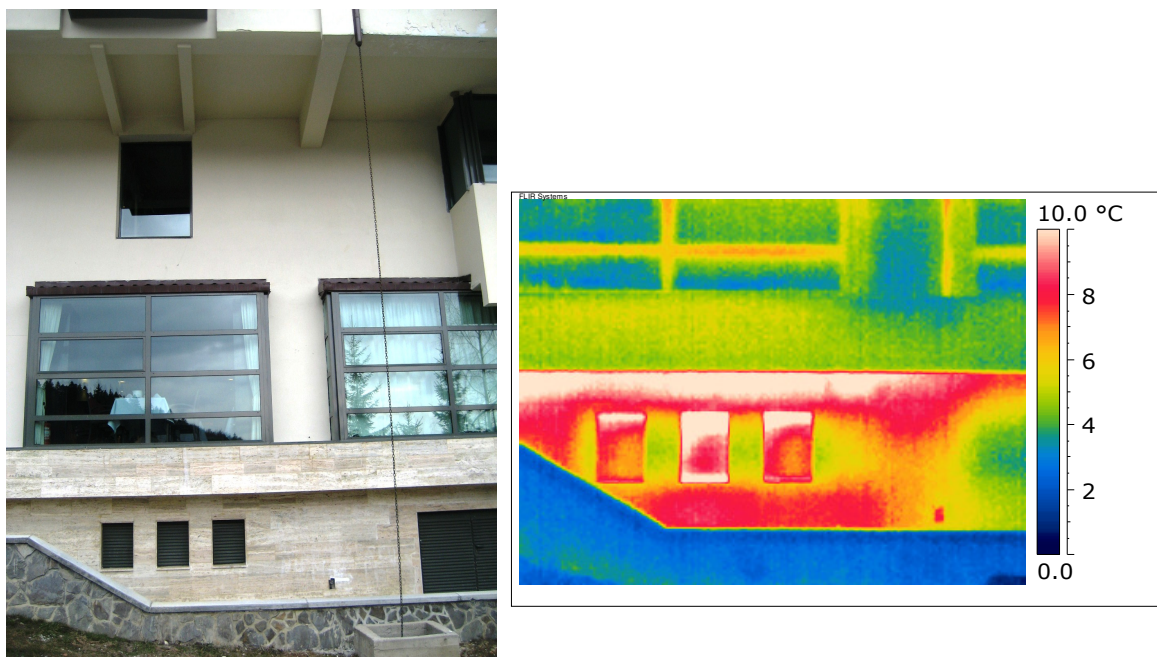
- c) Lipsa termoizolării pereților subsolului, a soclului și a zonelor de contact cu solul

Fig 3. Punți termice la pereții subsolului

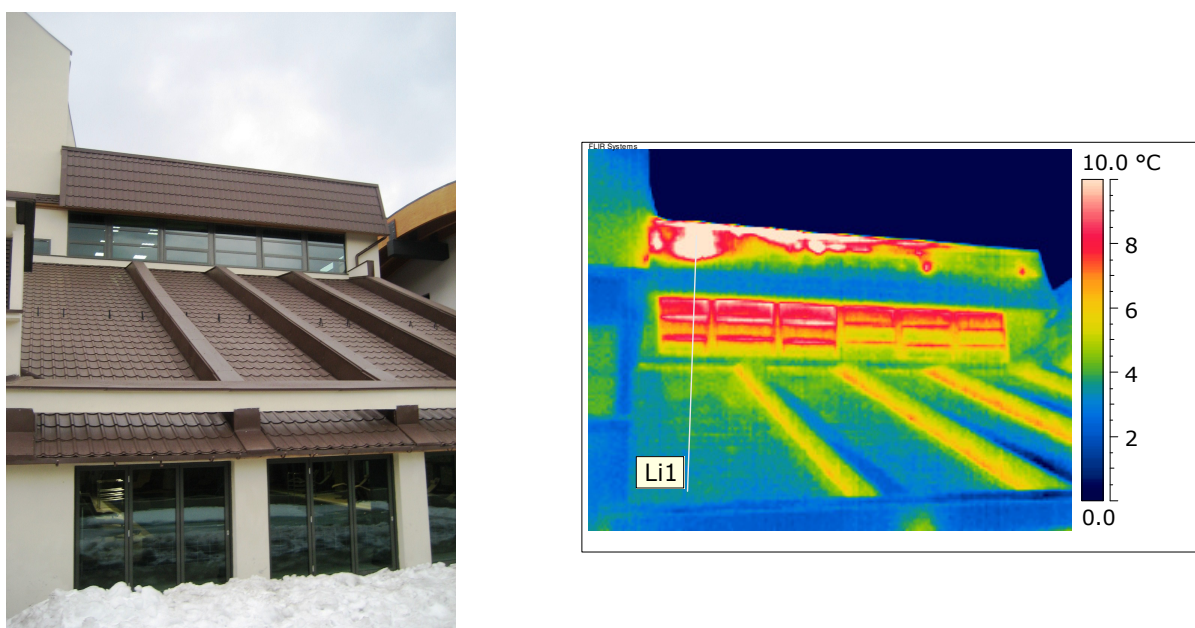
- d) Acoperișul sălilor de conferință și al piscinei prezintă zone cu temperaturi ridicate care semnalează deficiențe de izolare termică: zone netermoizolate sau cu izolație termică degradată, exfiltrații de aer cald la coama învelitorii, punți termice la grinzile de acoperiș.

Fig 4. Punți termice la acoperiș

- c) Refacere și termoizolare cu un strat de vată minerală de 25 cm grosime a acoperisului salilor de conferințe și piscinei - Soluția **S<sub>3</sub>**
