Aspecte privind predicția coroziunii electrozilor de pământare în solul municipiului Timișoara

Partea a II-a. Teste ceață salină

Aspects regarding the prediction of corrosion of earth electrodes in the soil of Timișoara municipality

Part II. Saline fog tests

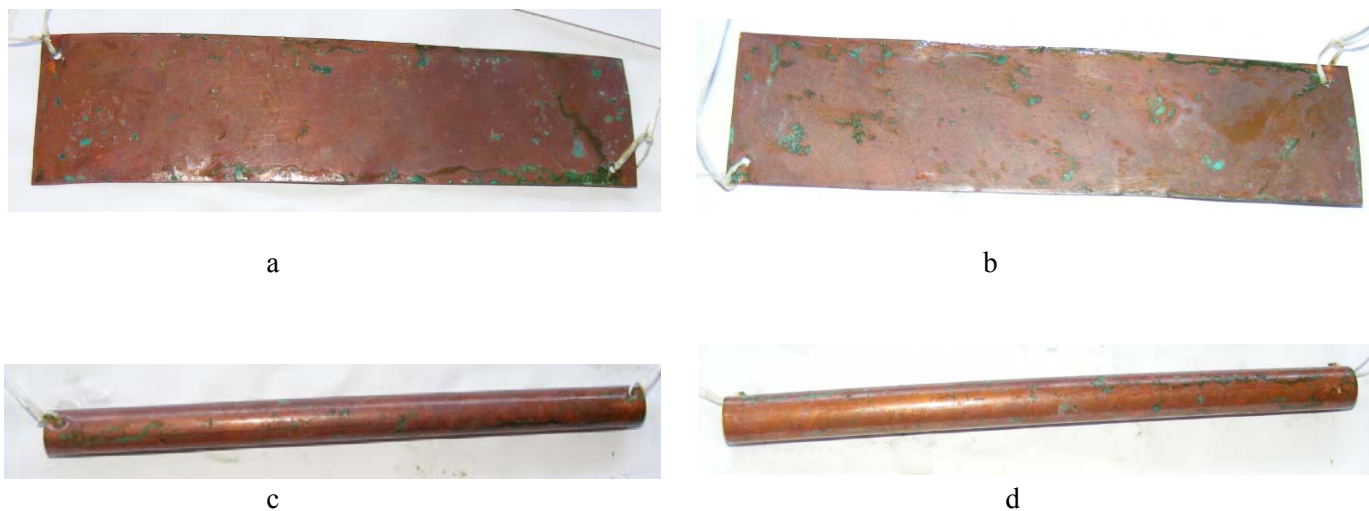
Foto nr. 7 a și b – placa de Cu corodată; c și d – bara de Cu corodată. Data: 13.07.2018

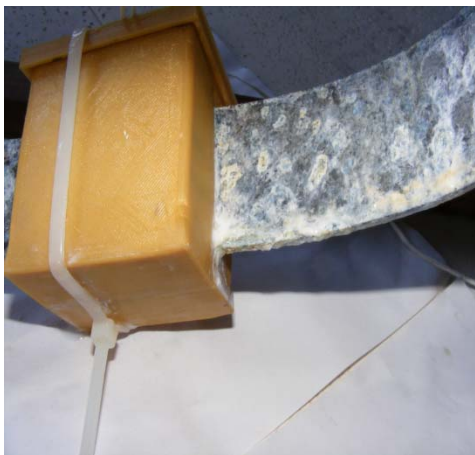
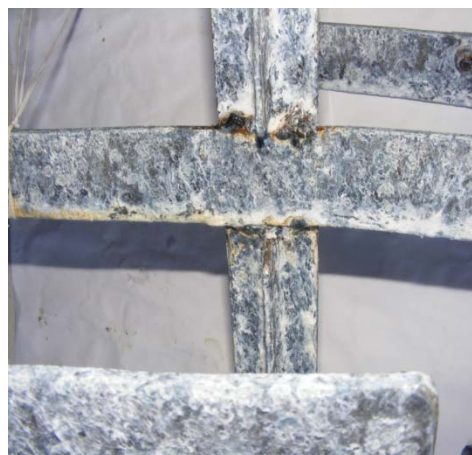
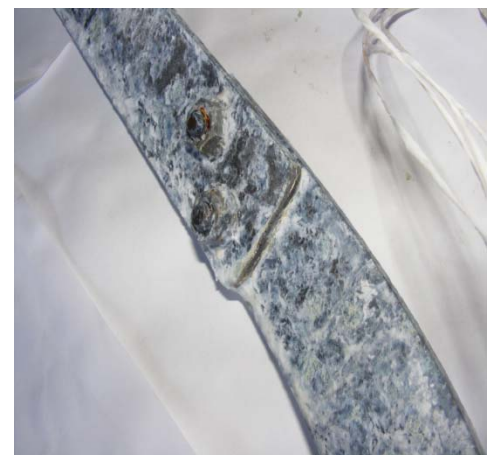
1. După o zi de expunere la ceața salină în zona 2 (sudura neprotejată sau foarte slab protejată de zinc);
2. După 4 zile în zona 5 (contactul cu surub);
3. După 6 zile în zona 1, cu mențiunea că nu se poate vedea ce se întâmplă în cutie. În schimb, la marginea cutiei au apărut pete galbene în locurile unde stratul de zinc era mai subțire;
4. După 7 zile în zona 3 (contact placă pe placă cu șuruburi);
5. După 8 zile în zona 4 (contact placă pe placă cu șuruburi).

Foto nr. 10 Piesa A și zonele de interes după procesul de coroziune în incinta DCTC. Data: 15.07.2018

Se observă că toate zonele de interes prezintă urme de coroziune mai mult sau mai puțin pronunțate.

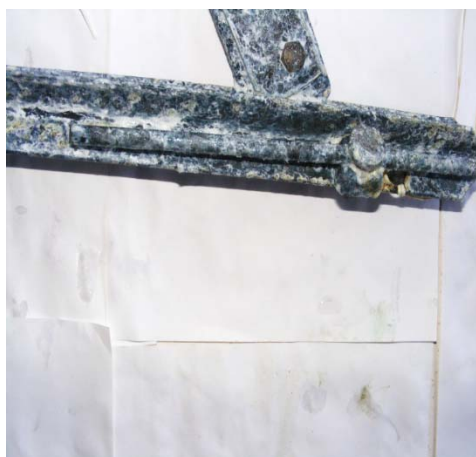
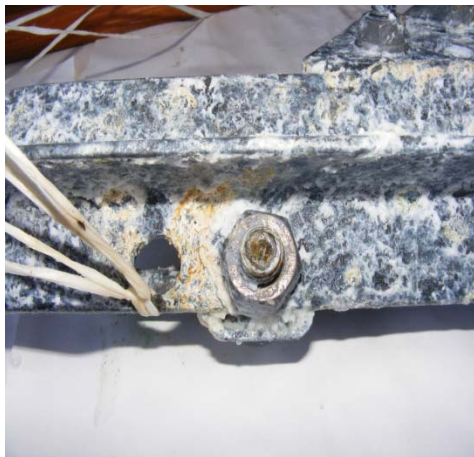
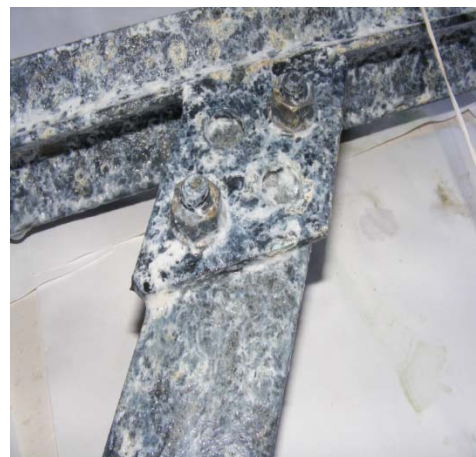
Foto nr. 11 Piesa B și zonele de interes după procesul de coroziune în incinta DCTC. Data: 15.07.2018

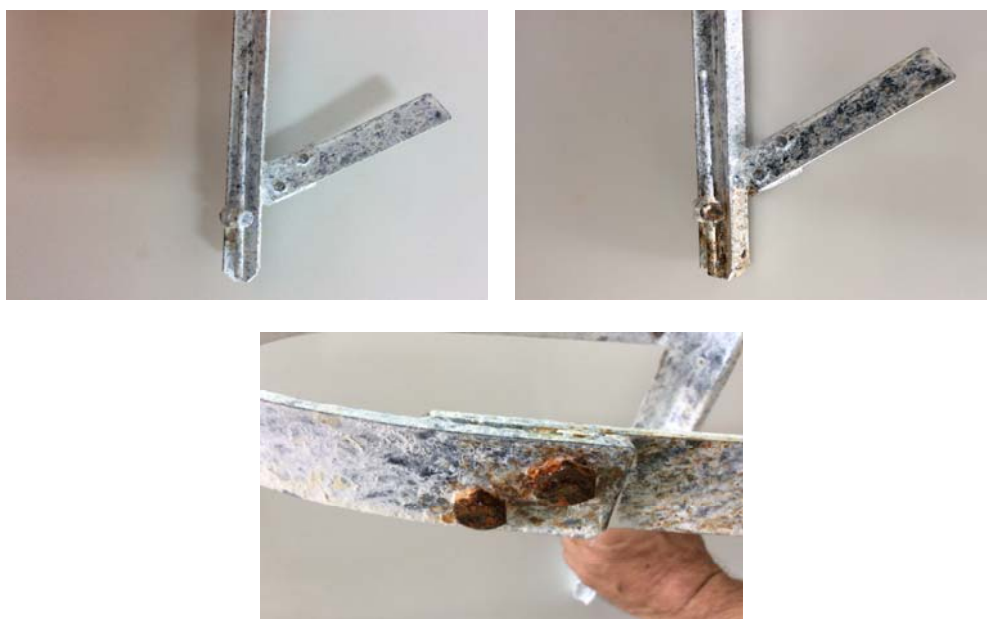
Foto nr. 14 Electrode de pământare cu elemente de conexiune după expunerea în "*Camera climatică*", corozivitate și ZnO (oxid de zinc)

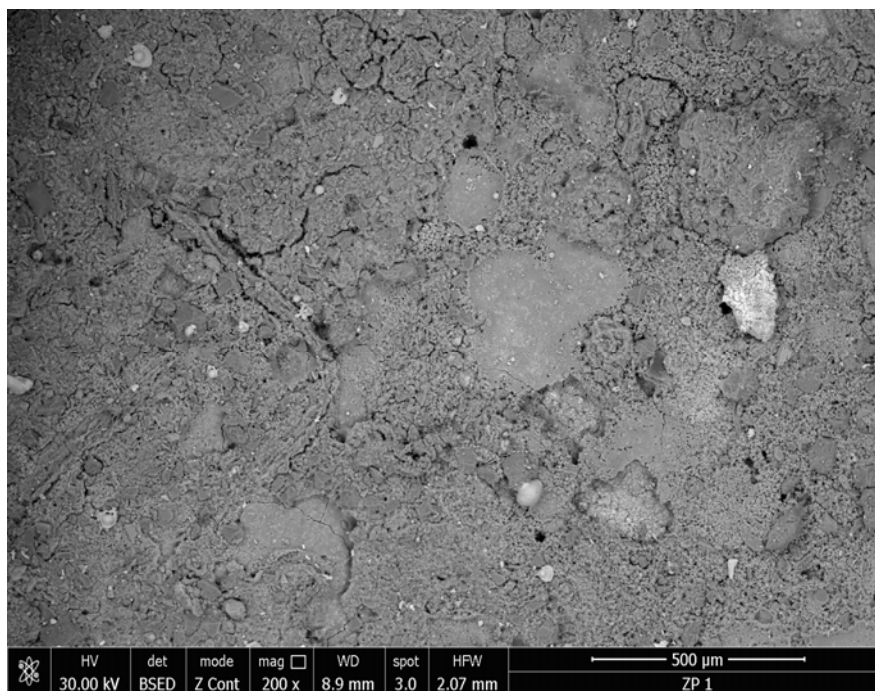
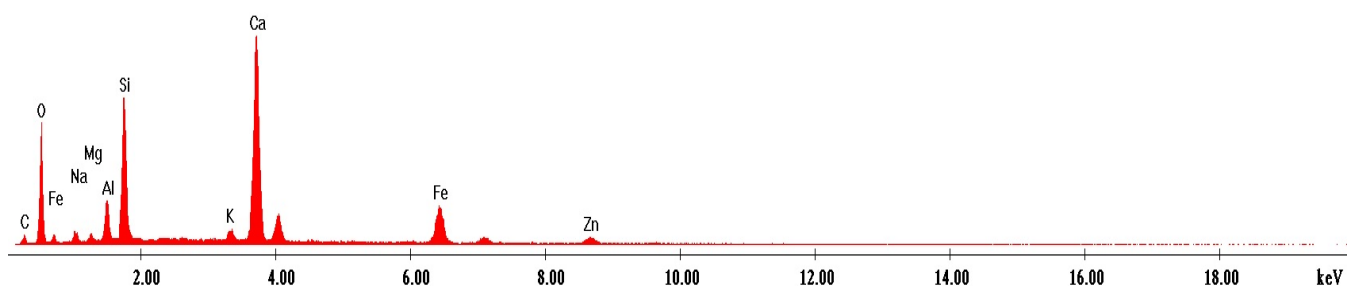
Foto. nr.15 Imagine SEM (sus) a speciimenului aflat in sol și analiza EDX (jos) a speciimenului

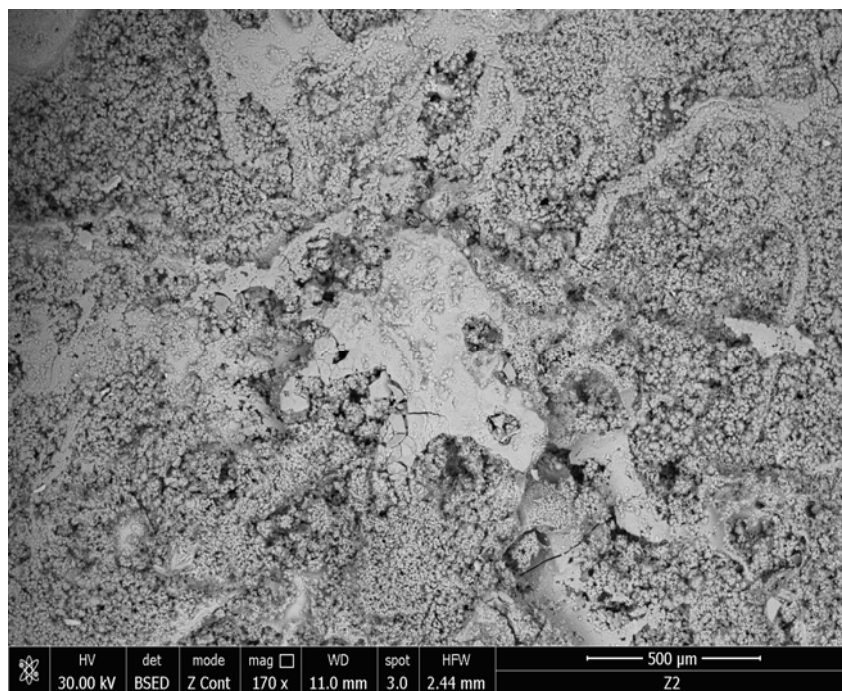
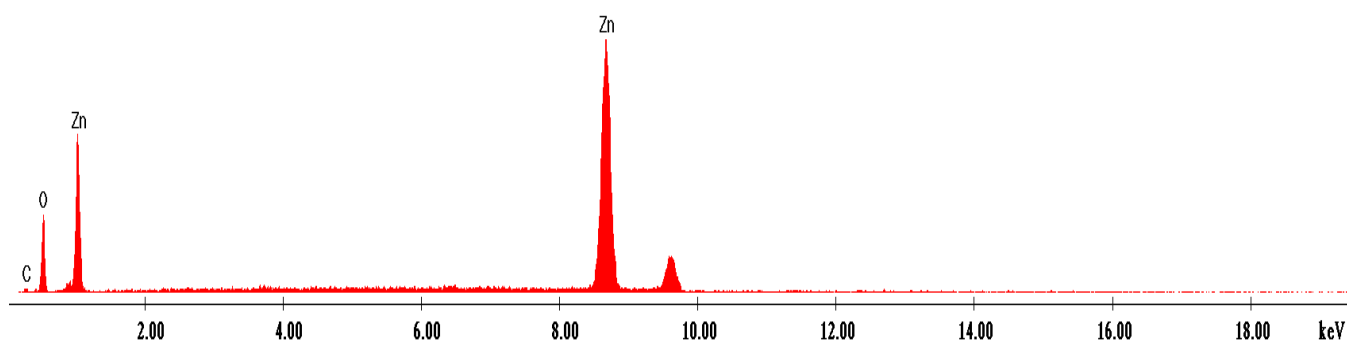
Foto. nr.16 Imagine SEM (sus) a specimenului expus în ceață salină și analiză EDX (jos) a specimenului
