## Urmărirea deformațiilor orizontale ale barajului Petrimanu folosind metode topografice

Monitoring Petrimanu dam horizontal displacements using topographical methods

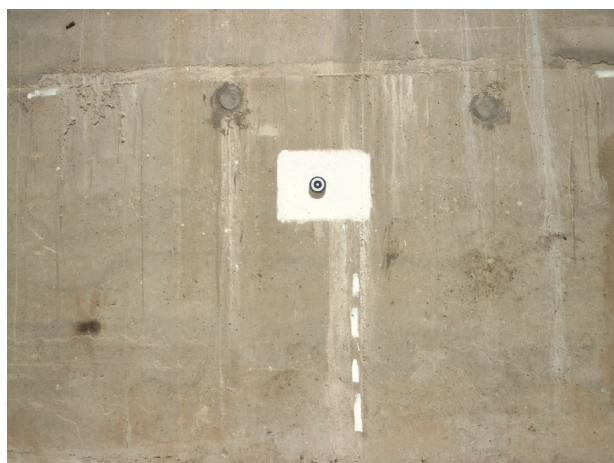
Fig. 4. Reper de microtriangulație pe paramentul barajului Petrimanu

La barajul Petrimanu rețeaua de microtriangulație (Fig.5) pentru urmărire topografică este formată dintr-un număr de 6 puncte de stație materializate prin pilaștrii de beton în care sunt încastrate bolțurile pentru centrarea forțată a aparatului și un număr de 20 de reperii fixați pe paramentul aval al barajului în trei trepte: la cota 1109m – 5 reperii, la cota 1124m – 6 reperii, la cota 1134m – 9 reperii (Fig. 4) [7].

Pentru determinarea deplasărilor orizontale ale barajului (direcția amonte – aval și mal stâng – mal drept) s-au efectuat măsurători topografice la reperii de microtriangulație de pe paramentul aval al barajului.

În rețeaua de microtriangulație măsurătorile au fost efectuate cu o stație totală care are o precizie de măsurare de  $3''$ . Instalarea aparatului pe capul pilastrului s-a făcut prin centrare mecanică (forțată) cu ajutorul unui dispozitiv cu nucă de centrare. Pe ceilalți pilaștri din rețea au fost instalate prisme.
