## Consolidarea Edificiilor Existente Utilizând Tiranți Metalici\*

### Existing Monuments Rehabilitation Using Steel Tie Rods

**Abstract:** *This paper represents a case-study upon the usage and implementation of steel tie rods for the strengthening and rehabilitation of old masonry structures. The review focuses on four representative structural strengthening projects that used tie rods as a pioneering approach to building strengthening. All buildings are based on masonry structures, which were severely affected when restoration projects commenced. The analysed structures are the Lutheran Cathedral of Sibiu, the Saint Michael & Gabriel Church of Cicău, the Sadova Monastery, the Bucharest Palace of Justice and the Patriarchate Palace. For each of these cases, tie rods were used for vault strengthening, for enhancing the overall structural seismic response, and for increasing the ductility of masonry walls. Such a rehabilitation technique is worth being considered and grasped by any member of the professional body.*

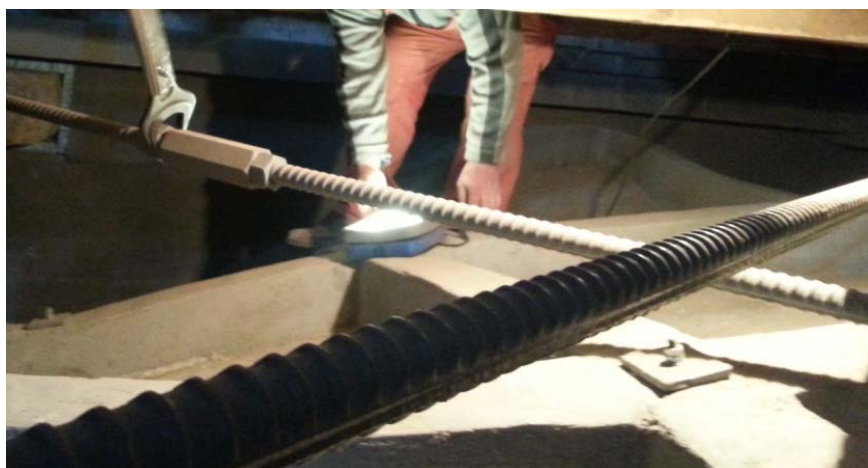
Figura 9. Tensionare manuală tiranți șaibă semi-rigidă

Tiranții orizontali montați la nivelul superior al pereților au fost post-tensionați manual după ce au fost fixați la poziție. Aceștia au fost conectați de restul structurii cu dispozitive metalice înglobate în centura din beton armat nou introdusă. Ansamblul tiranților este vizibil doar de la nivelul podului, fără să încarce vizual aspectul edificiului. A doua etapă de intervenție presupune finalizarea lucrărilor la partea superioară a monumentului și, în paralel, crearea unui mijloc de transfer al eforturilor de la șaiba superioară către fundații. Transferul se va realiza prin intermediul unor bare  $\varnothing 28$  din oțel BSt500 ce vor fi montate în găuri forate de diametru  $\varnothing 40$ , umplute cu rășină epoxidică. Barele se vor introduce pe toată înălțimea peretelui, până la aproximativ 15cm deasupra nivelului fundațiilor. În zonele de plin ale pereților, barele vor fi grupate minimum câte trei. Ancorarea barelor de pereții de zidărie se va face practic pe toată lungimea lor, prin intermediul rășinilor epoxidice. Tijele metalice vor prelua sarcini ridicate în eventualitatea unui seism, îmbunătățind totodată ductilitatea zidăriei.

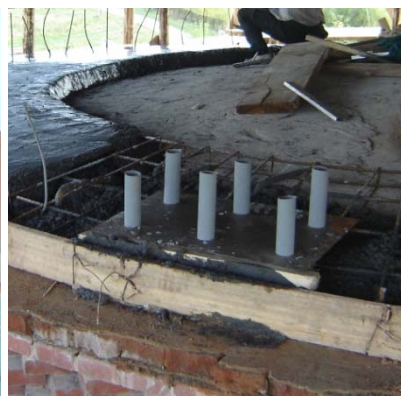
Figura 11. Betonare

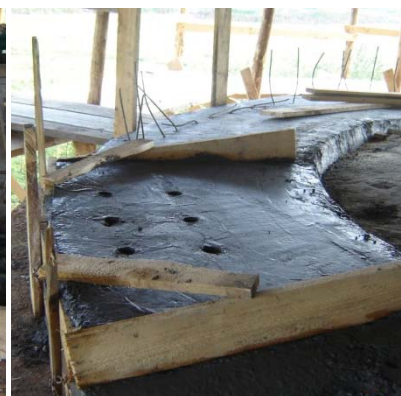
Figura 12. Foraje tiranți la nașteri bolti

În perioada 2005-2009 s-a realizat consolidarea bisericii Sfântul Nicolae a Mănăstirii Sadova din județul Dolj. Edificiul a fost ridicat la începutul secolului XVII, suferind în timp o serie de restaurări și reabilitări. Cea mai amplă lucrare anterioară a avut loc la începutul secolului XX; când biserica a fost complet restaurată. Imobilul bisericii are pereții realizați din zidărie de cărămidă sprijiniți pe un soclu de piatră, construcția ajungând până la aproximativ 20m înălțime. Ultima lucrare de consolidare a implicat un cumul de tehnici, incluzând atât metode tradiționale precum uniformizarea răspunsului seismic prin adăugarea unei centuri din beton armat peste nivelul pereților, cât și tehnici mai puțin întâlnite. Pentru consolidarea pereților bisericii s-au utilizat tehnica tiranților metalici montați în foraje executate în zidărie. Practic au fost executate 74 de foraje Ø35 în care au fost introduși tiranți metalici Ø25, umplute cu mortar de ciment și aracet.

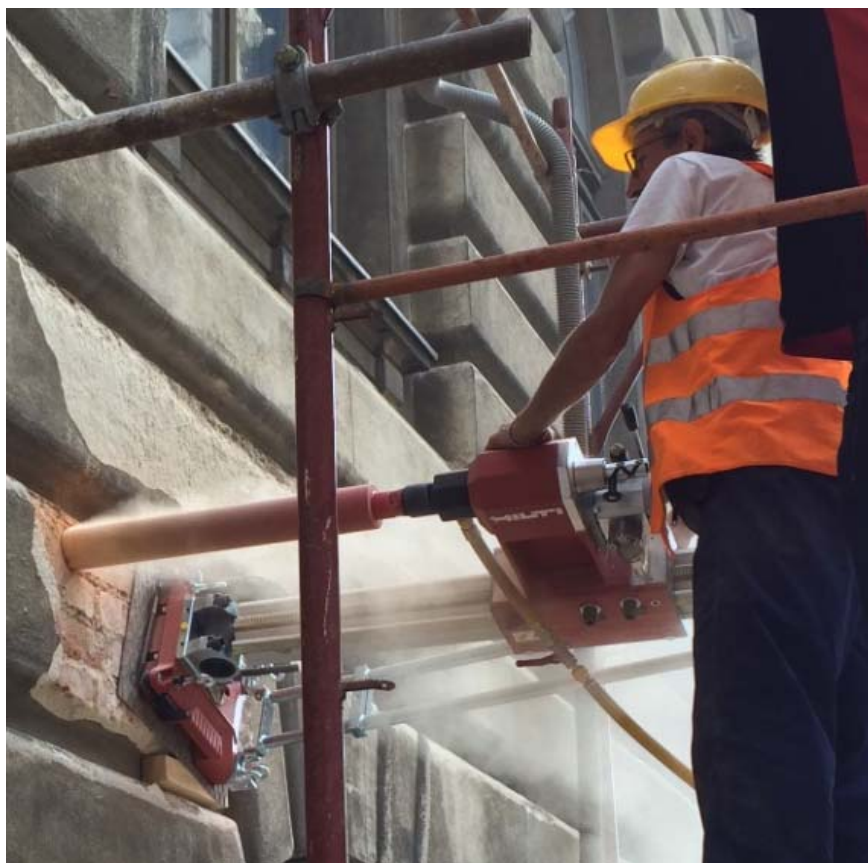
Figura 17. Amplasare tiranți metalici

Punerea în operă a soluției de consolidare agreată a reprezentat o deosebită reușită. În timpul execuției, s-au obținut abateri extrem de scăzute pentru lungimea excepțională a forajelor, de aproximativ 45m și pentru lipsa de omogenitate a zidăriei. În rare și izolate instanțe abaterile au urcat până în jurul valorii de 20cm, în principal datorită

interceptării materialelor de durități diferite pe traseul de forare, situații ce au condus de regulă la deteriorarea rapidă a capului diamantat al frezei. Pentru realizarea fiecărui foraj în parte, proiectantul a solicitat sondaje, ce au fost apoi folosite pentru definirea parcursului forajelor, astfel încât să se evite intersectarea cu eventuale piese metalice nedescoperite încă.

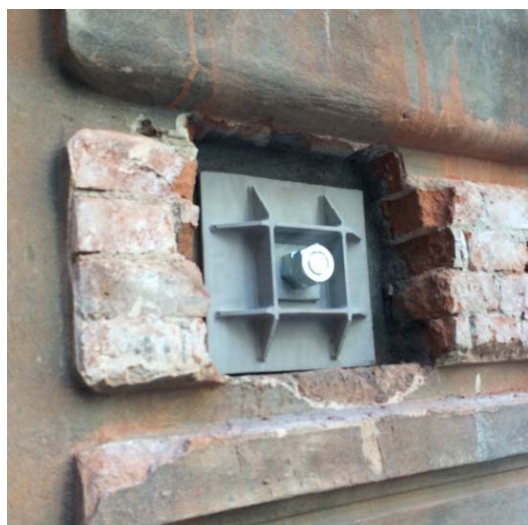
Figura 19. Fixare tiranți în zidărie

Pentru tiranți s-au utilizat bare de oțel PC52, fixate la extremități în dispozitive speciale, ce au rămas înglobate în pereții imobilului. Barele metalice au fost protejate anticoroziv cu o vopsea ce are rol de amorsă pentru mortar. De-a lungul tiranților, aceștia au fost prevăzuți cu patine metalice (distanțieri) pentru centrarea lor în foraje, iar la capetele tronsoanelor de bare acestea au fost prevăzute cu filet pentru folosirea cuplelor mecanice la îmbinarea lor. Folosirea cuplelor a fost aleasă în detrimentul sudurii pentru a facilita o montare mai rapidă. Tiranții verticali au fost puși în operă într-o manieră similară, la partea inferioară însă aceștia au fost fixați în cuzineți masivi din beton armat, nou introduși.
