# Procedee de investigare și reabilitare structurală a unor clădiri expuse mediului corosiv de exploatare

Methods of investigation and rehabilitation of buildings exposed to corrosive operating environment

Ioan Tuns<sup>1</sup>, Florin-L. Tămaș<sup>2</sup>

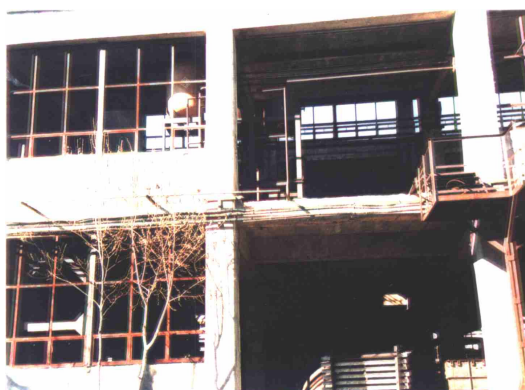
Fig. 2. Hala “INTERMEDIARI B<sub>1</sub>” – vedere exterioară

Hala de producție “INTERMEDIARI B<sub>1</sub>” este o clădire cu structura de rezistență din cadre din beton armat, ce se dezvoltă pe două niveluri, fig. 2.

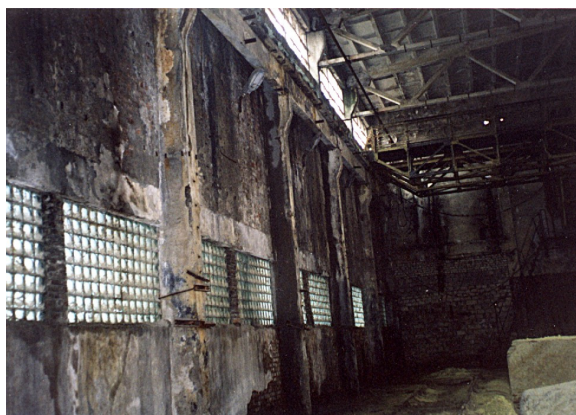
Fig. 4. Vedere de ansamblu hala "Depozit de sulf"

Clădirea este de tip parter, având structura de rezistență realizată din cadre de beton armat prefabricat. Stâlpii cadrelor sunt prevăzuți cu două console scurte, una asigură rezemarea grinzilor de rulare la un nivel intermediar, iar cealaltă (de capăt) asigură realizarea legăturii stâlp – riglă cadru, la nivelul acoperișului (fig. 4).

La nivelul structurii de rezistență se constată o degradare pronunțată a stâlpilor de cadru și a consolelor de susținere a fermelor de acoperiș.
